Relatório Exploração 2014

Águas de Valongo

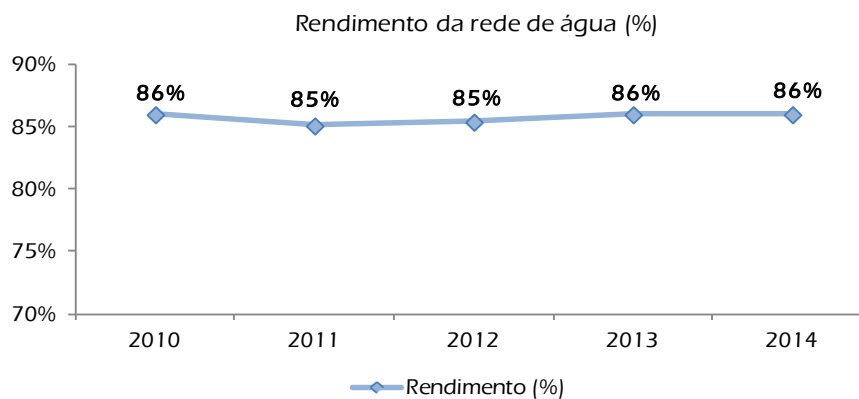
Rendimento da Rede de Água - Evolução				
2010	2011	2012	2013	2014
86,0%	85,1%	85,4%	86,0%	86,0%

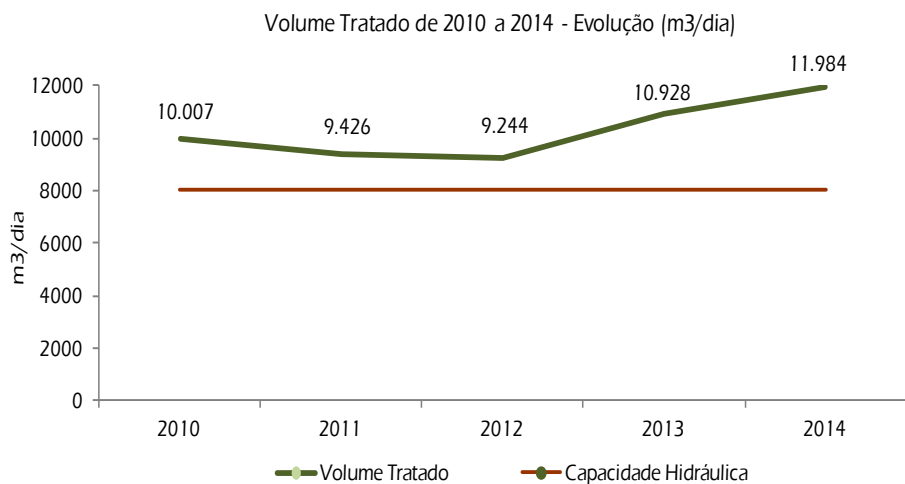
2010	2011	2012	2013	2014
Cap.máx.trat. (m ³ /dia)	8.040	8.040	8.040	8.040	8.040
Volume médio afluente (m ³ /dia)	10.007	9.426	9.244	10.928	11.984
% Utilização ETAR	124%	117%	115%	136%	149%

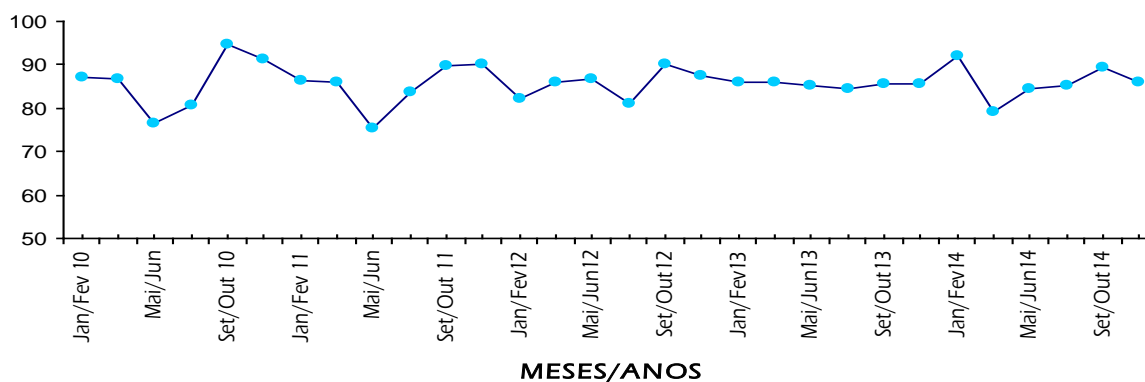
Evolução mensal a 12 meses
Rendimento da rede - Acumulado

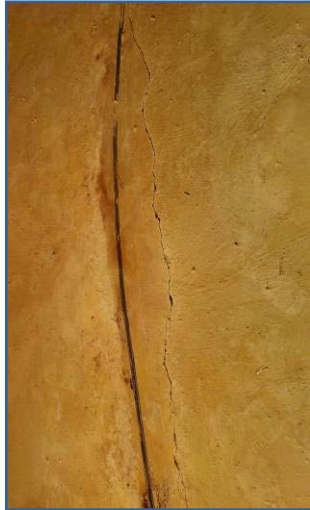
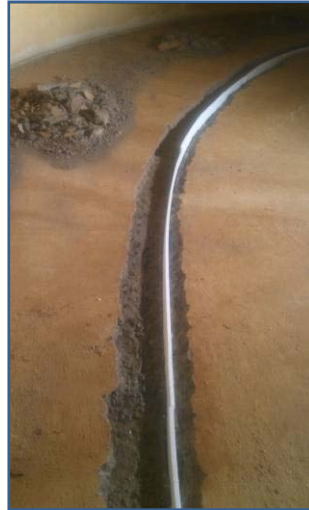
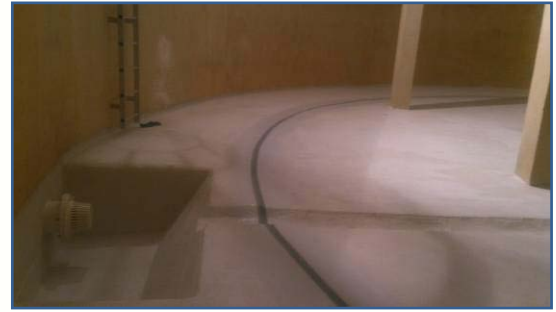
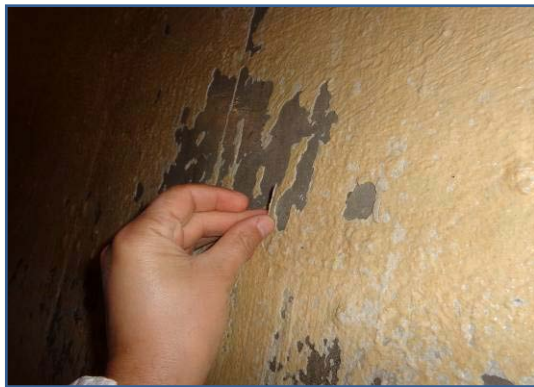
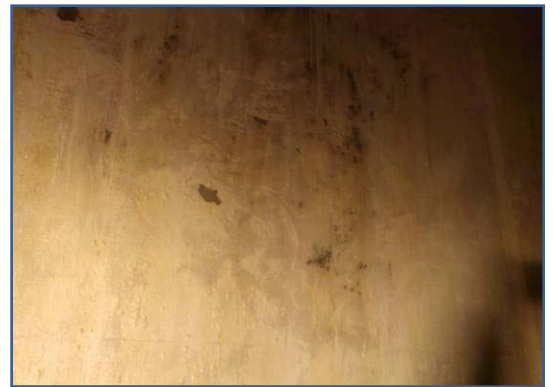
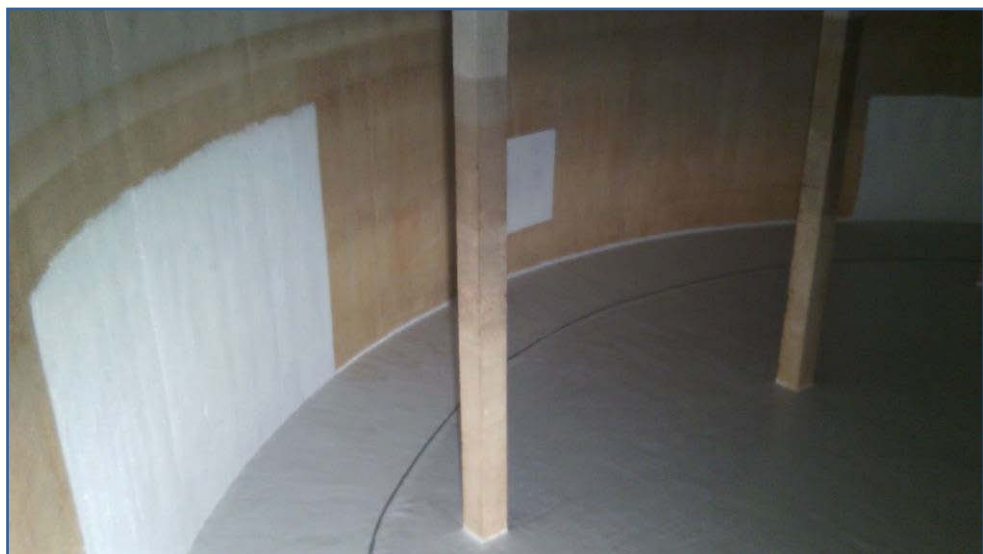
Beneficiação do interior das células do reservatório do Susão, incluindo a reabilitação da junta de dilatação, do revestimento das paredes e laje de fundo e tratamento dos elementos metálicos.

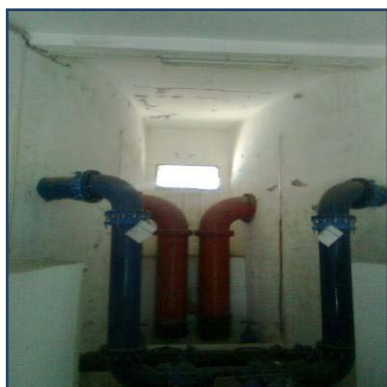
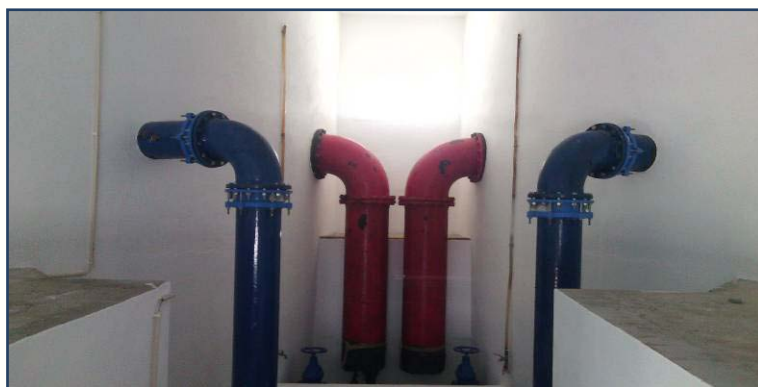
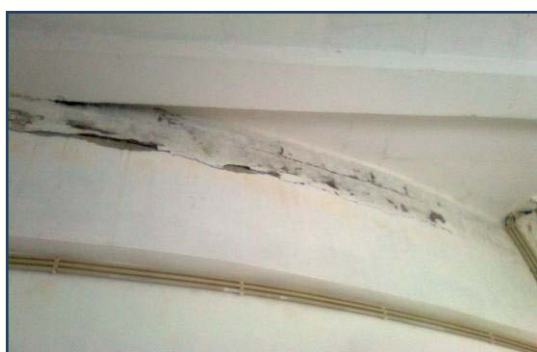
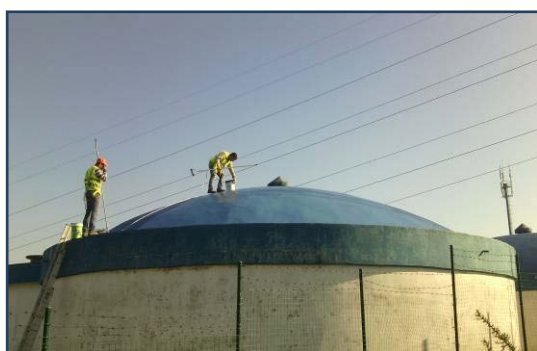
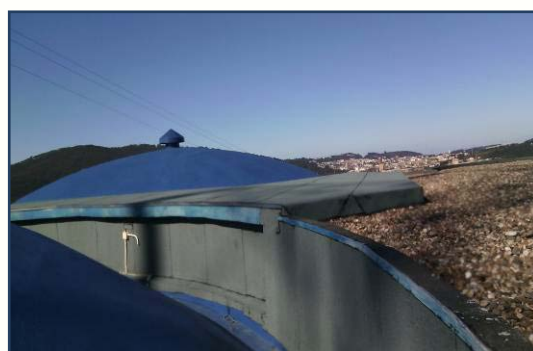
Beneficiação da câmara de manobras e exterior das cúpulas do reservatório Alto da Mina, incluindo o tratamento de juntas e fissuras.

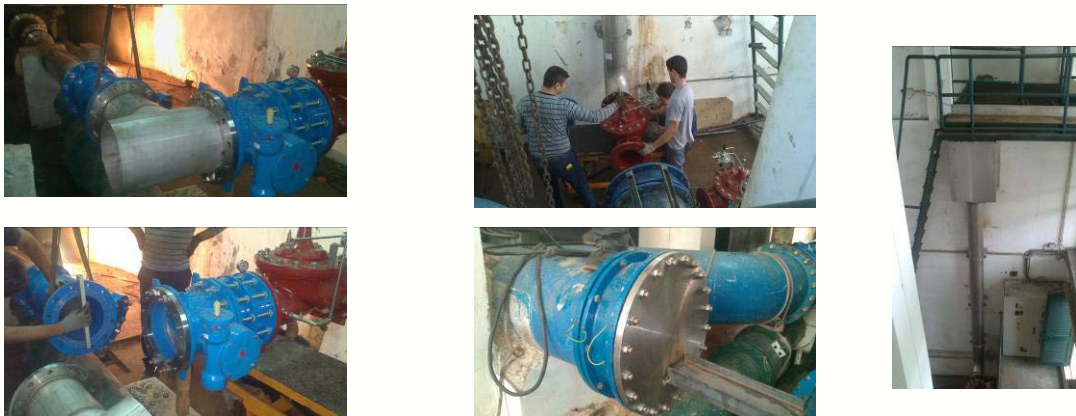
Montagem de novos equipamentos em DN250mm

Nesta intervenção foram instaladas novas válvulas de controlo de nível, ambas com comando por piloto altimétrico, filtro, válvulas de seccionamento para corte manual, novo medidor de caudal eletromagnético.

Em Outubro de 2014 foram realizadas obras de substituição da conduta adutora da câmara de manobras e equipamentos de controlo de nível do Reservatório da Formiga. A necessidade desta intervenção deveu-se ao facto da proximidade do fim de vida útil da tubagem e equipamentos e forte possibilidade de rotura de materiais a curto espaço.

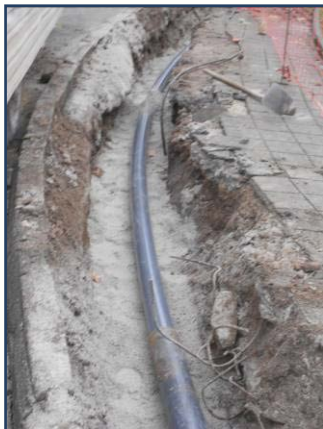
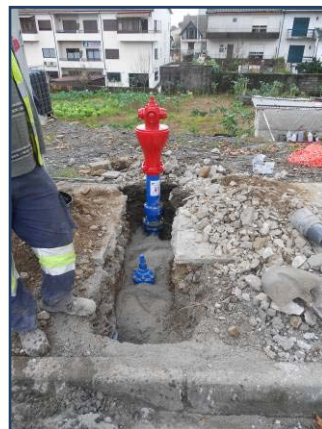
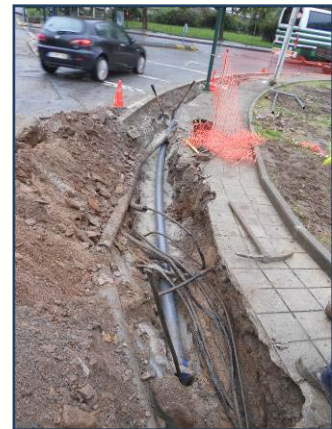
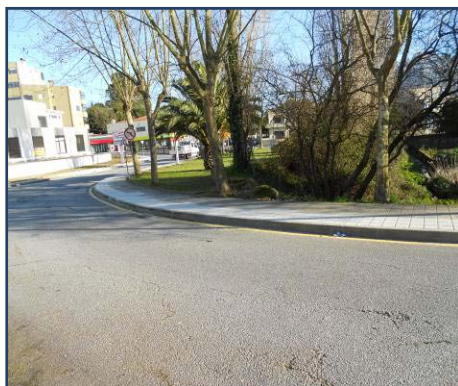
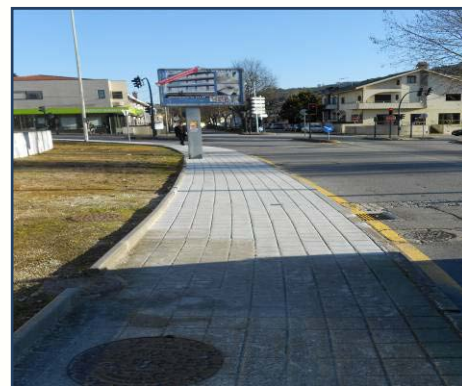
Remodelação da Rede de Abastecimento de Água nas Ruas Vale de Achas e Mário Cal Brandão, em Valongo;

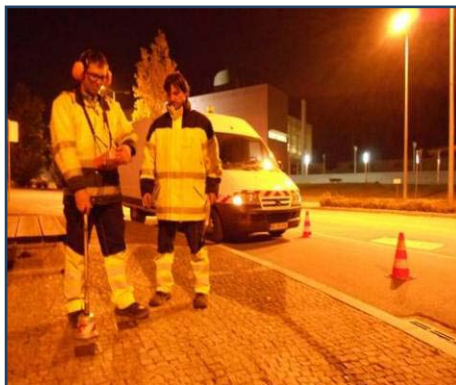
Equipamento para deteção de fugas

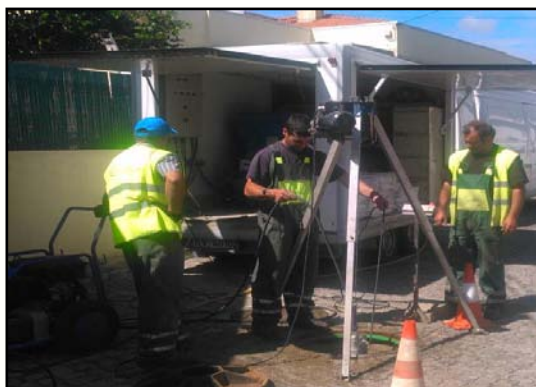
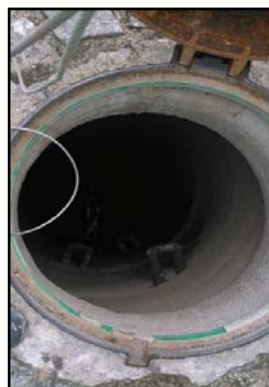
Renovação de caixas de visita do sistema “em alta” (Intercetor Susão), Rua Eduardo Reis Figueira e do sistema “em baixa”, Rua do Barreiro, em Valongo.
