Relatório Exploração 2015

Águas de Valongo

CAPÍTULO I – Apresentação Geral

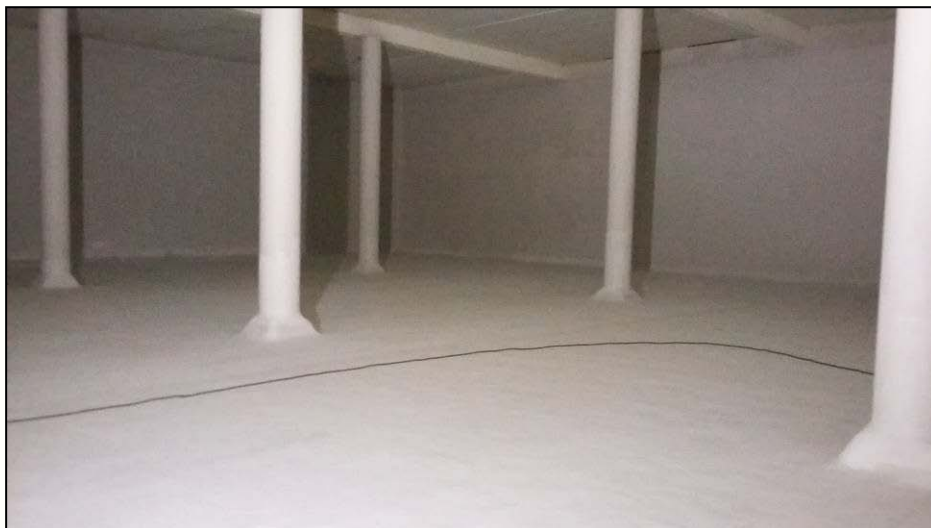
Reparação das paredes e laje de fundo:

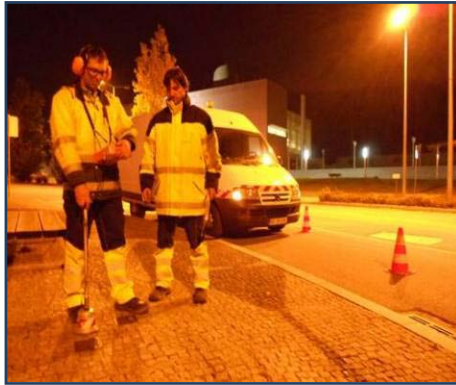
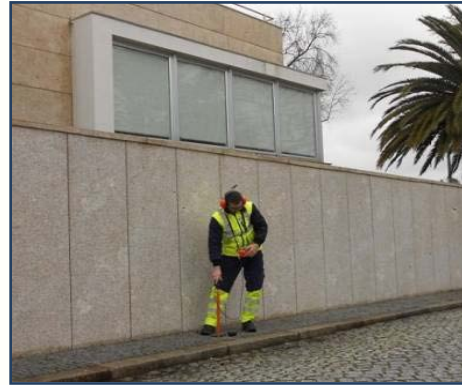
Equipamento para deteção de fugas

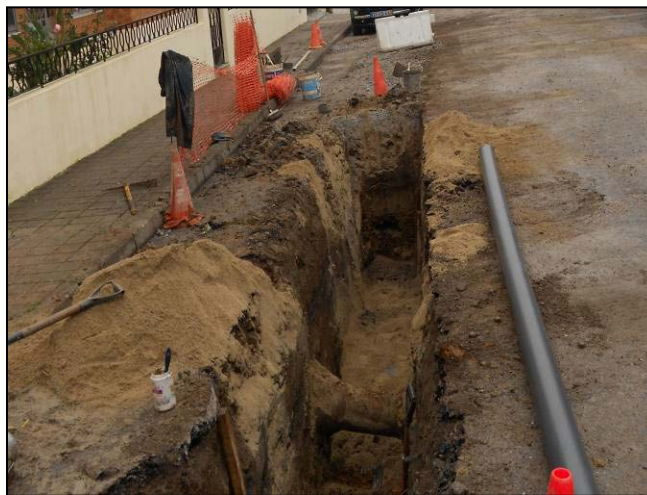
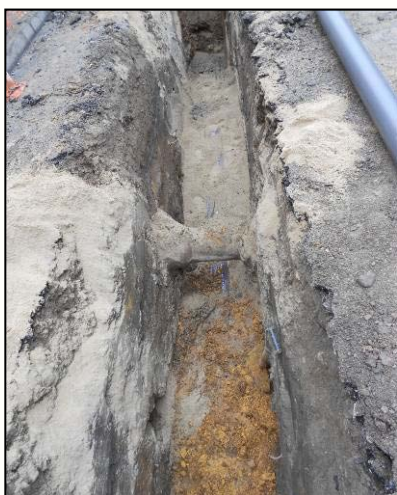
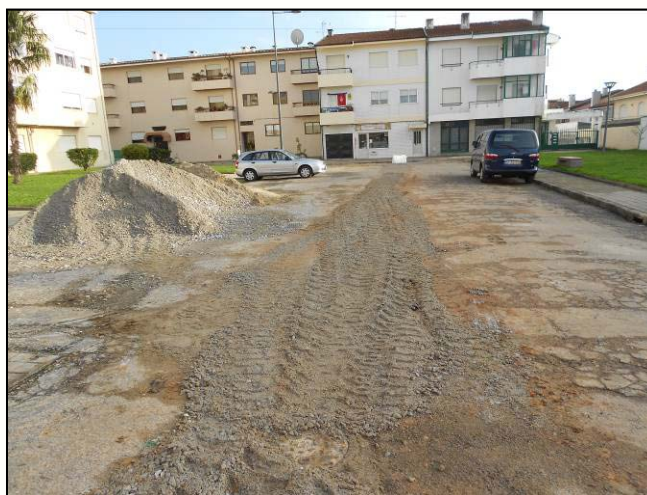
Remodelação de rede na Rua Jaime Cortesão, em Ermesinde.

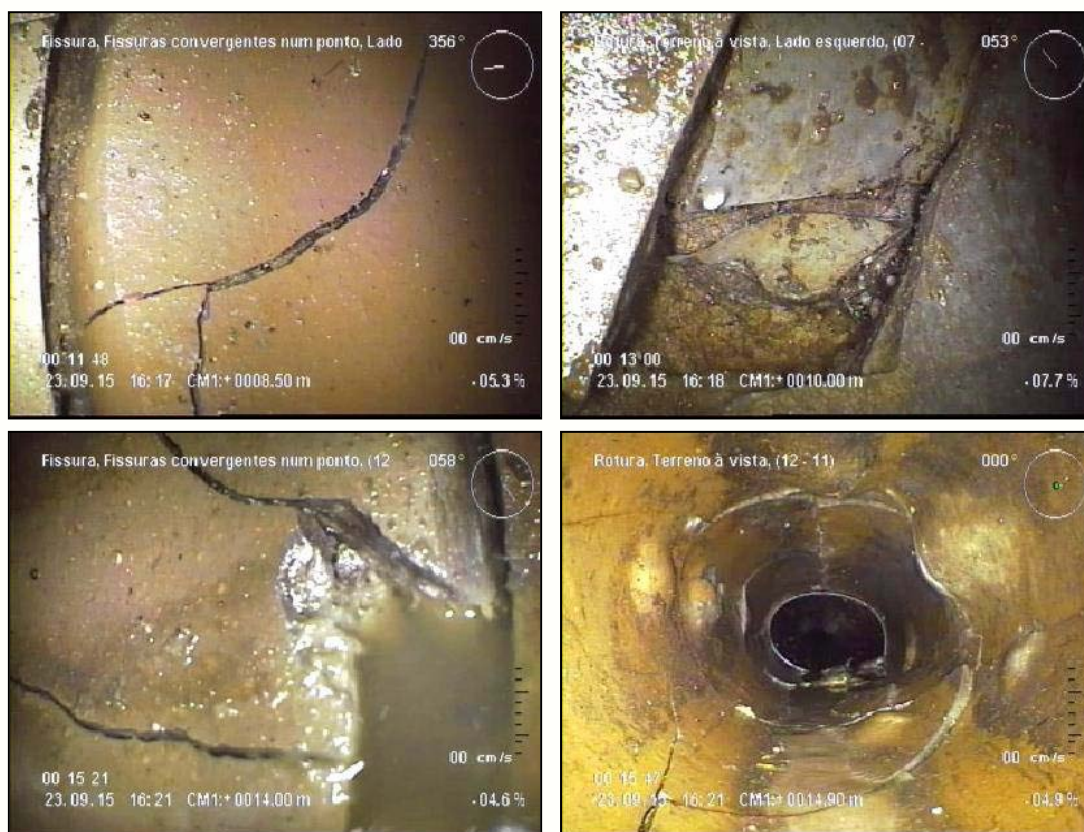
No ano 2015, foram desenvolvidos vários trabalhos de inspeção vídeo de infraestruturas de drenagem de águas residuais, tanto em coletores de redes em “baixa” como em intercetores dos sistemas em “alta”. A principal mais-valia destes trabalhos é contribuir para uma correta definição de prioridades de intervenção no âmbito do Plano de Investimentos, considerando a recolha de evidências do efetivo estado de conservação das infraestruturas.

Rua Rodrigues de Freitas, Ermesinde – coletores em grés
