Relatório Exploração 2016

Águas de Valongo

CAPÍTULO I – Apresentação Geral

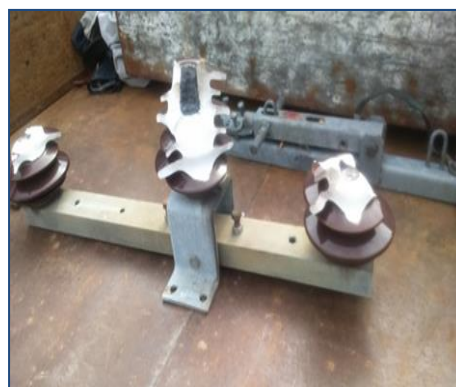
Em maio de 2016 registamos a maior avaria em equipamentos da rede de água, do período em análise. Esta avaria, causada por descarga eléctrica de um poste de média tensão, levou à avaria de vários equipamentos instalados no Reservatório Montes da Costa e respectiva Central Elevatória.

Imediatamente após este registo, e visto que os danos eram avultados e com tempos de reparação alongados, a Águas de Valongo procedeu à reparação e substituição de equipamentos vitais para o funcionamento desta instalação, assegurando a regulação, controlo e monitorização de variáveis de exploração, de forma a assegurar o serviço desta estação de forma autónoma e permanente.

No final de 2016 esta ocorrência ainda não se encontrava regularizada, contudo a Águas de Valongo encontrava-se a proceder à substituição integral de alguns equipamentos eléctricos e beneficiação de outros mais.

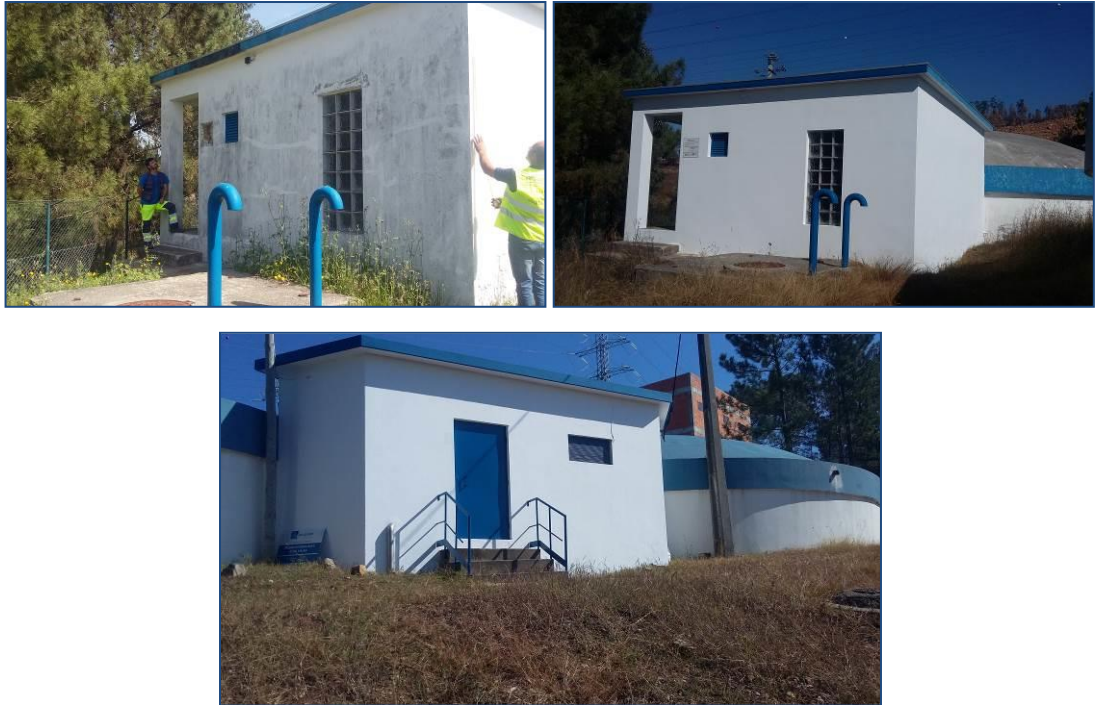
Beneficiação do exterior das câmaras de manobras do reservatório Alto de Vilar, em Sobrado;

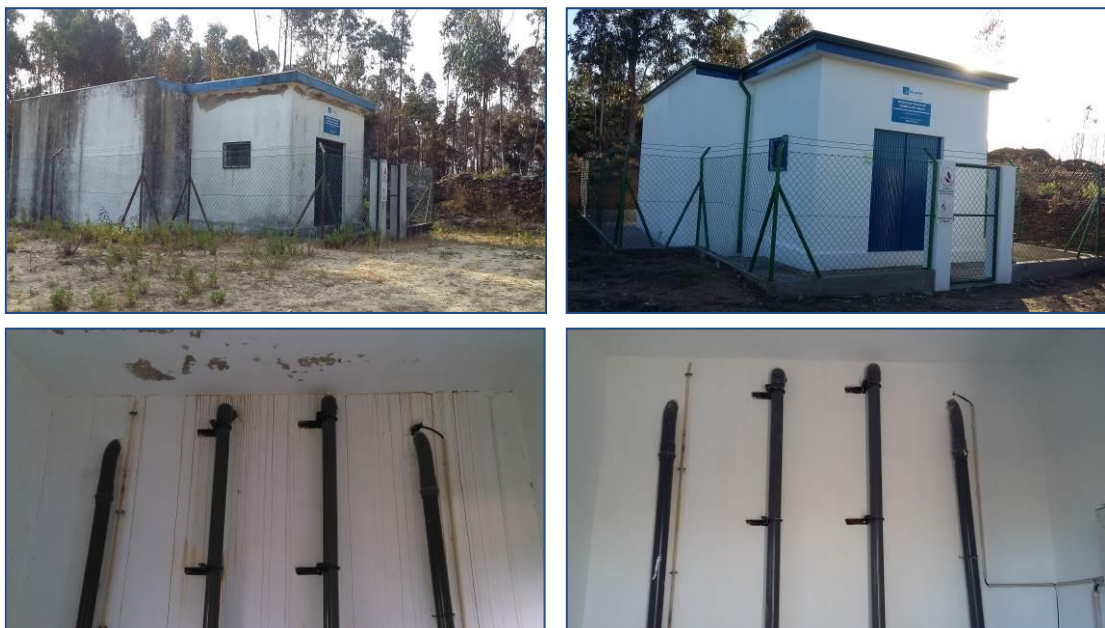
Beneficiação do exterior e da câmara de manobras do reservatório Quinta da Lousa, em Valongo;

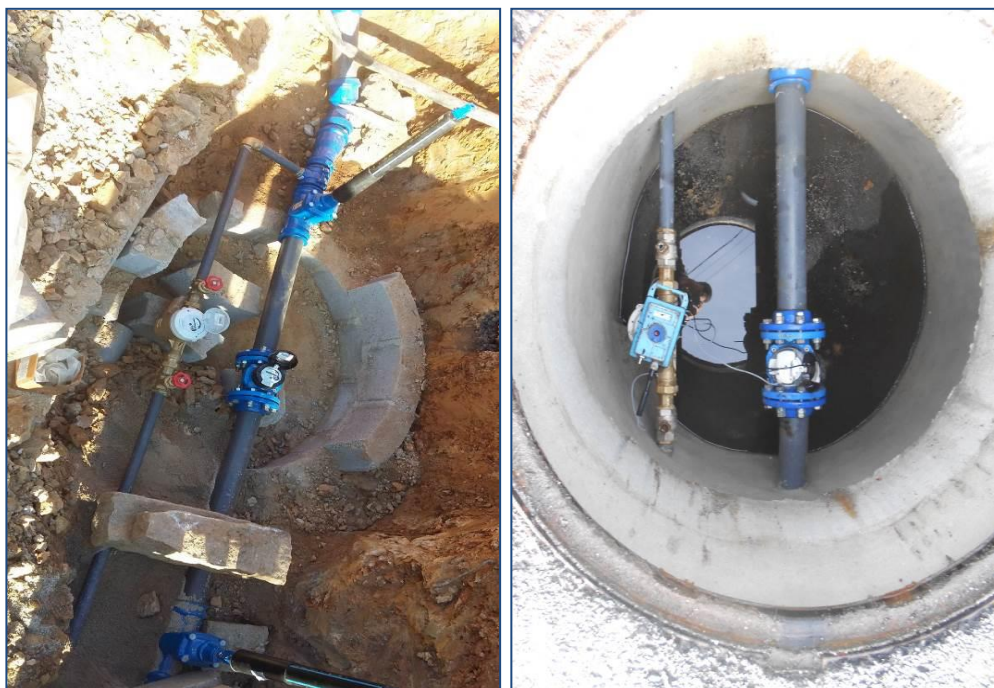
Caixa de contador na rua de Chãos, Ermesinde;

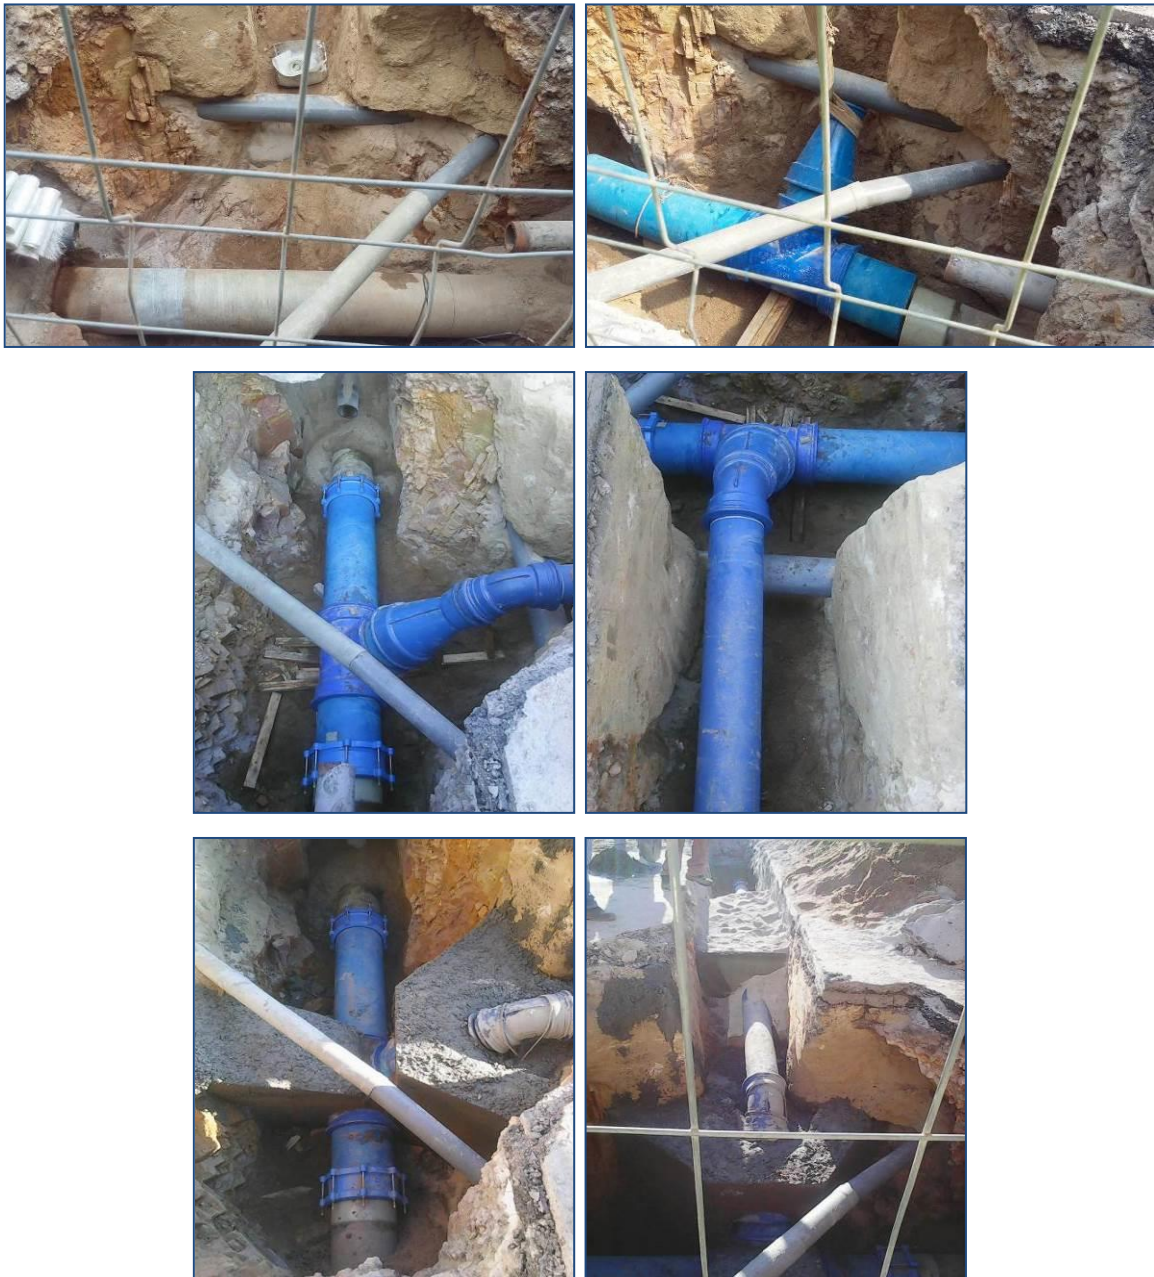
💧 Ligação da conduta adutora instalada na EN 105, em Alfena, à conduta adutora ao futuro reservatório N.ª Sr.ª do Amparo, em Alfena;

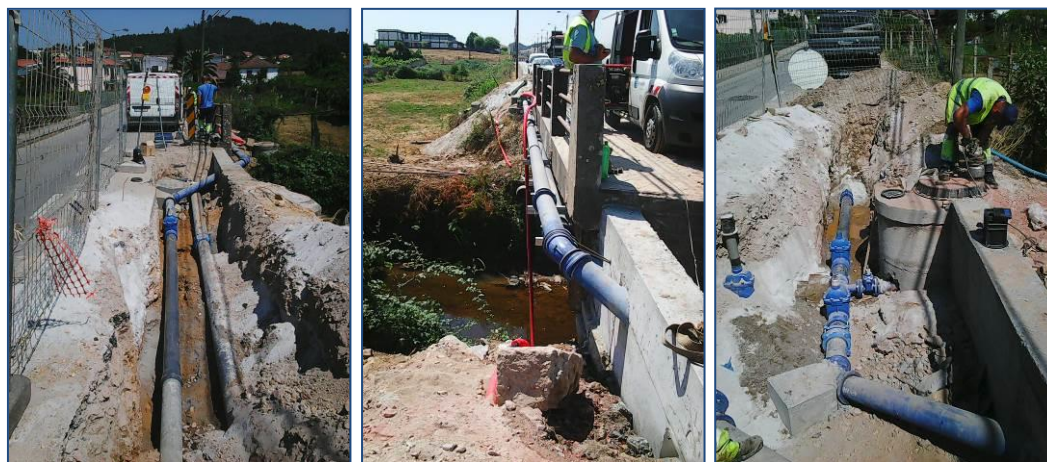
- Alteração da conduta suspensa sob a ponte do rio Leça, na rua N.ª Sr.ª do Amparo, em Alfena, substituindo a conduta existente em PVC por conduta em FFD;

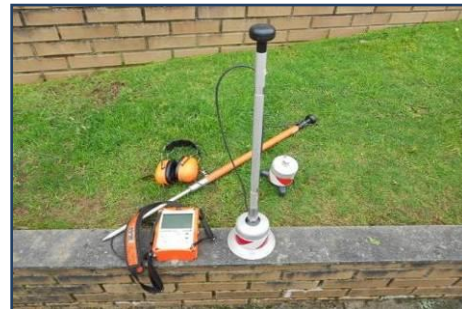
Equipamento para deteção de fugas

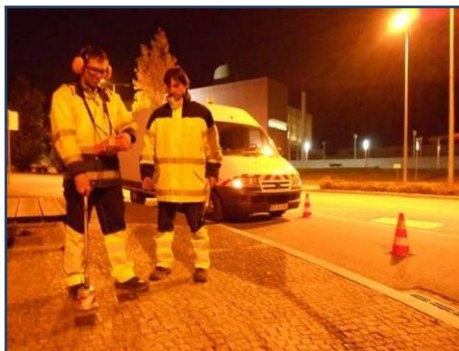
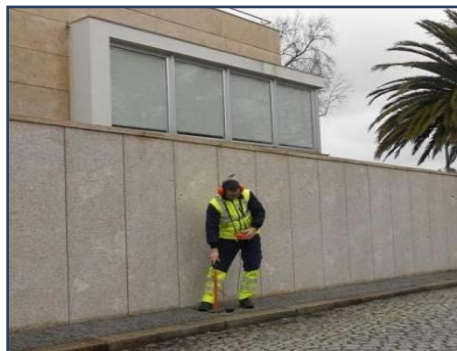
Atividade de deteção de fugas

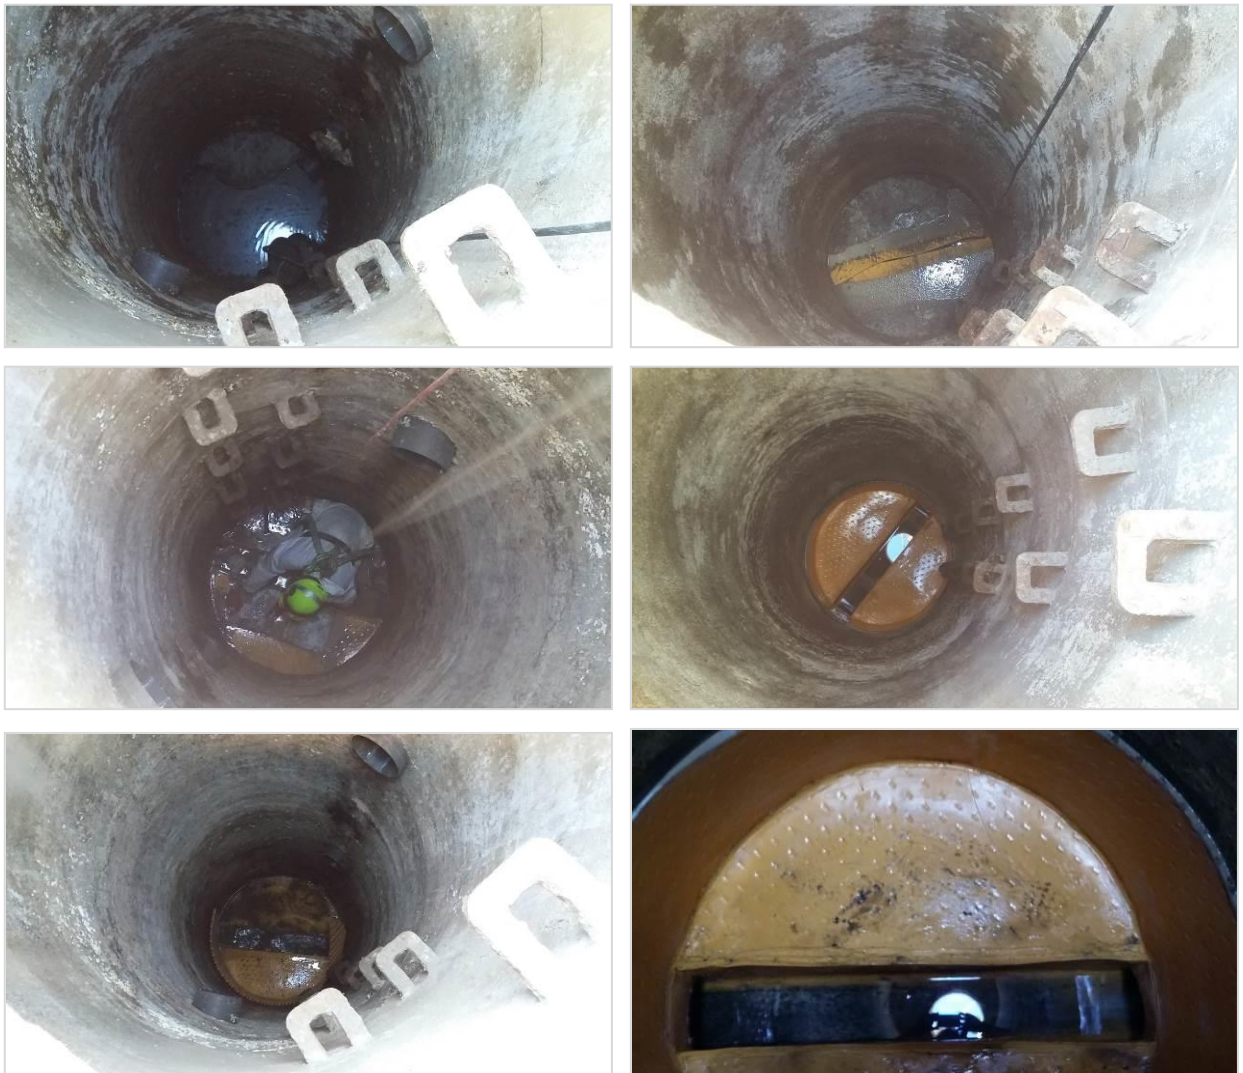
Remodelação do fundo de 2 caixas de saneamento na rua Dr. António Costa Almeida, em Ermesinde, utilizando uma técnica inovadora em substituição de argamassas cimentícias. A técnica utilizada consiste em refazer os fundos das caixas com um revestimento em polietileno utilizando a técnica Sure Grip da Agru, incluindo ligações com extrusão, sistema especial de cofragem e injeção de grout.

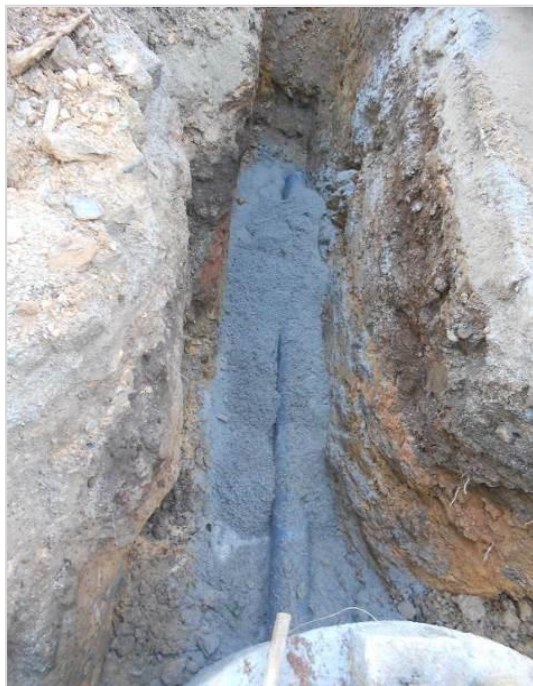
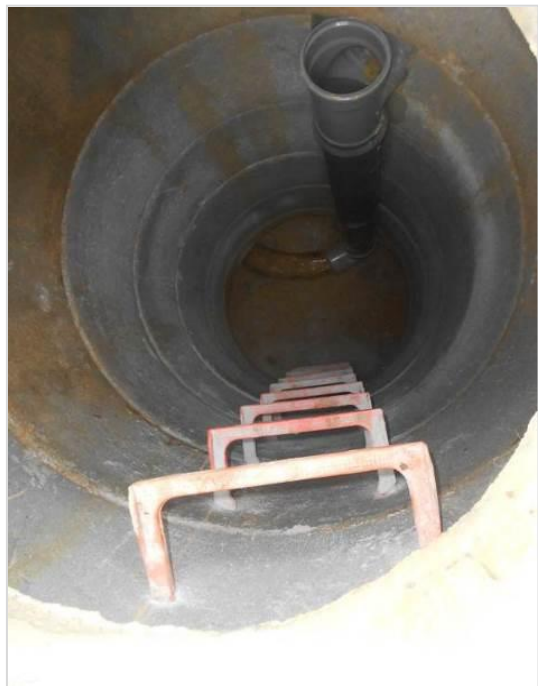
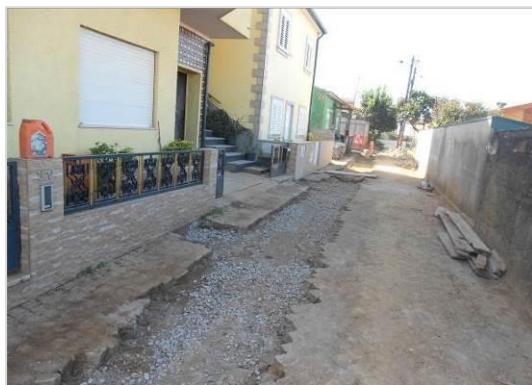
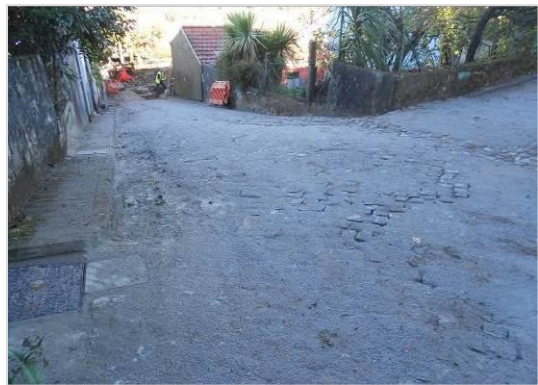
Foram remodelados aproximadamente 102 metros de coletor e 4 ramais domiciliários na extensão de 9 metros.

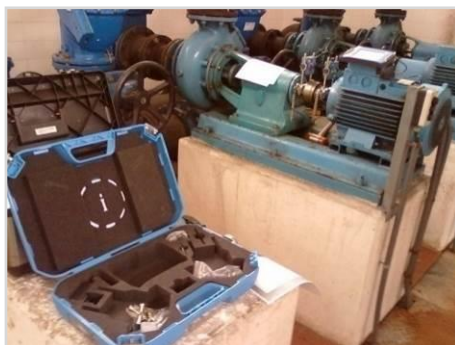
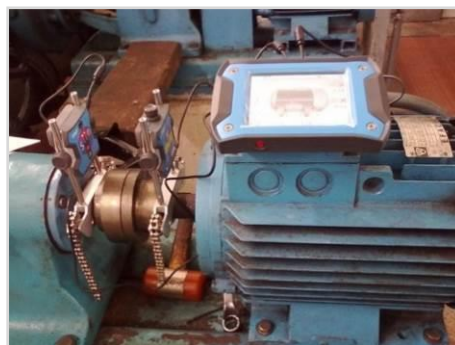
A equipa de manutenção com o equipamento de alinhamento “SKF TKSA-31” tem como objectivo principal reduzir ao máximo os níveis de vibração, ruído, consumo e desgaste, de forma a suportar os esforços durante o arranque, funcionamento, e paragem dos equipamentos, nomeadamente bombas centrífugas conforme as figuras abaixo.

A Instalação do grupo de bombagem com alinhamento entre motor e bomba e calibragem dos rotores com acoplamento, têm que garantir os valores de vibrações dentro dos parâmetros segundo a “Norma iso-10816-1 / iso-2372”, assim como os valores “dBm-dBC” dos limites de impulsos.
