Relatório de Exploração 2013

be water

Águas de Valongo

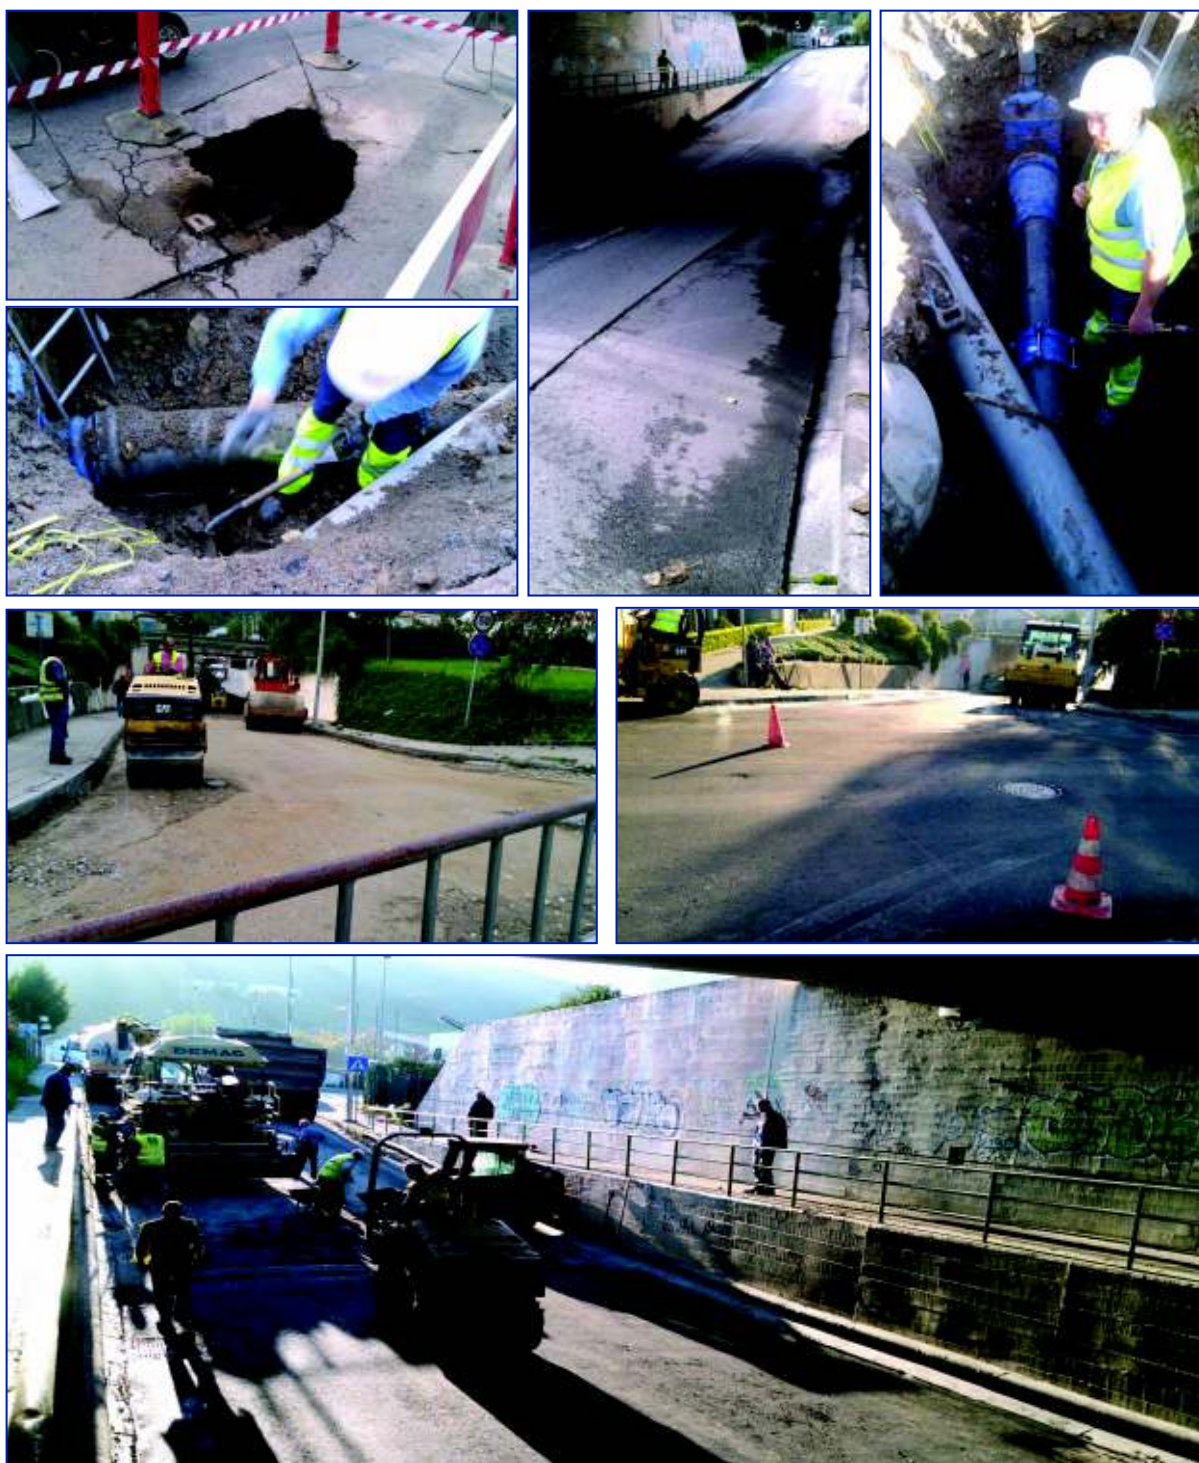
De todas as avarias ocorridas nas infraestruturas de água, destacamos, pelo impacte causado nos arruamentos envolventes, a rutura que ocorreu no dia 10 de Novembro, na conduta DN 350mm em PVC, no cruzamento da Rua de Solgidro com a Rua Dr. José Aguiar Nogueira, em Valongo.

A rutura desta conduta de água provocou danos consideráveis no pavimento a tapete betuminoso, numa extensão de cerca de 517 m².

Na sequência das manobras realizadas na rede de abastecimento de água, conseguimos minimizar substancialmente o n.º de utilizadores afetados por esta avaria e regularizar com celeridade o abastecimento à população.
